極寒の山間部において覆工・坑門工コンクリートの長寿命化を目指した創意工夫 —北海道横断自動車道、カラマン別トンネル—

1. 工事概要

工事名：北海道横断自動車道 釧路市
カラマン別トンネル工事
発注者：北海道開発局 釧路開発建設部
施工者：伊藤・田中・堀口 特定 JV
工期：H23.12.1 ～ H25.10.28
トンネル延長：L=520m, 内空断面積：66.4 m²
覆工厚：35cm (坑口区間), 30cm (標準区間)
坑門工：両坑口とも 1 スパン、突出型、厚さ 60cm

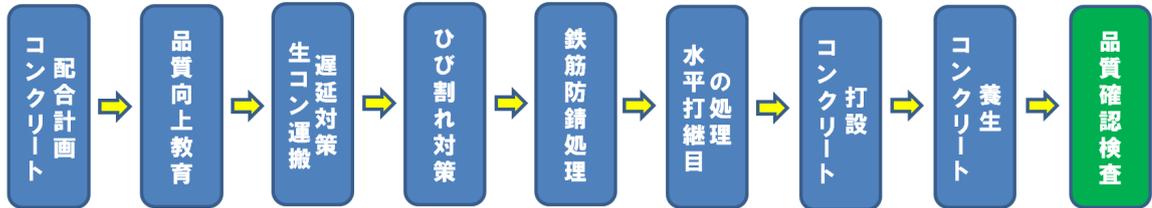
図 3.1 コンクリートの品質向上に取り組んだ工程

上記の課題を克服するため、図 3.1 に示した各工程において、コンクリートの品質向上に資する創意工夫への取組みを以下に報告する。

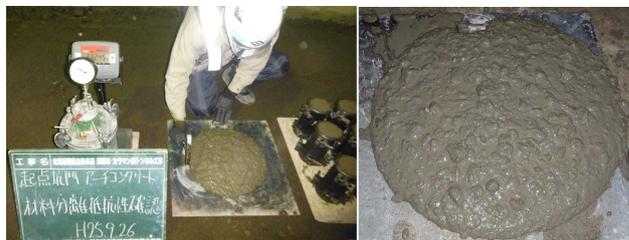
写真 3.1.1 材料分離抵抗性の確認

生コンの長時間運搬の対策として試験練りを行い、練混ぜ120分後でもワーカビリティを確保することができ、且つ性状試験の規格値内におさまる配合を選定した。（表 3.1.2） 遅延性を持たない標準区間の配合（24-15-40N）では、材料分離を防止するとともに仕上りの美観に配慮して、細骨材率を工場の標準値である 40%から 47%に変更している。材料分離に対する抵抗性は、スランプ試験後の平板叩きで確認している。（次頁、写真 3.1.1）

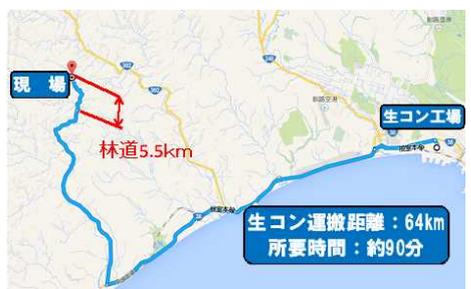
図 3.3.1 生コン車の運搬経路

本工事の生コン運搬は、距離 64km で 90 分の時間を要し（図.3.3.1）、これ以上の現着時間の遅延は材料分離によるブリーディングの発生や、打継ぎ時間超過によるコールドジョイント発生など、施工に起因する初期欠陥の要因となる。

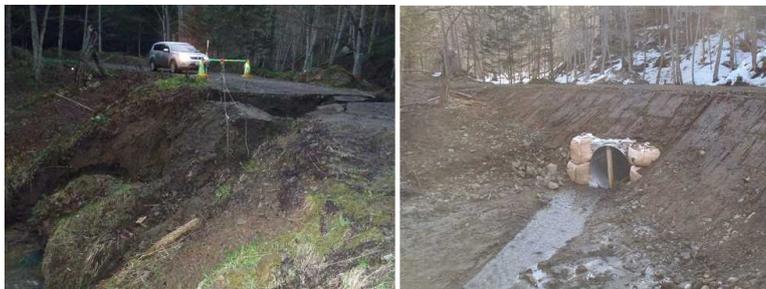
写真 3.3.1 林道の被災状況と排水整備

- ① 悪天候時の「林道通行不可・迂回路走行」に備えて、可使 3 時間の遅延型配合を準備した
- ② 資機材運搬車の横転・脱輪や、降雨時の浸食などによる通行止めを回避するため、林道の路面・法面の維持補修、排水系統の点検・補修及び敷き鉄板の増設を随時実施した。（写真3.3.1）
- ③ 横断道関連工事が最大15工区稼働している中、大型車両の円滑な通行を確保するため、工事連絡協議会を開催して、生コン車・10tダンプ・資機材搬入車の調整を綿密に行った。

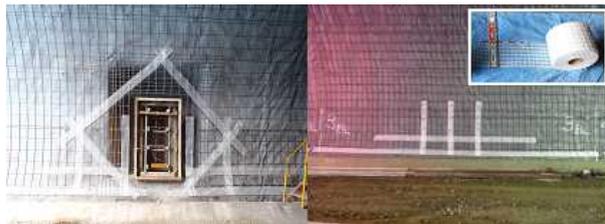
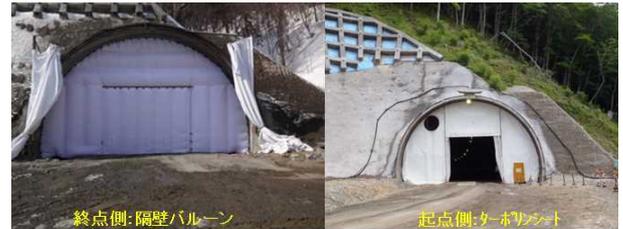
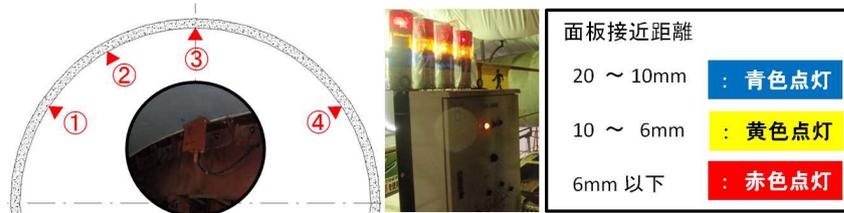
温度ひび割れ対策として、耐アルカリガラス繊維補強材・補強ネットの「スーパーラックノン」・「ハイパーネット60（次頁、写真3.4.1）」を坑門工・覆工の側壁部に使用して、外部拘束に対するひ

収縮ひび割れ対策として、両坑口を隔壁バルーンと保温保湿効果の高いターポリンシートで閉鎖し、坑内の温湿度を一定に保持した。閉鎖期間は、坑内温度と外気温の差が無くなる6月下旬までとした。（写真3.4.2）

三日月状のひび割れは作業ミスに起因することから、この対策としてセントルセット時の面板接近距離を3色のパトライトで段階的に表示するセンサーを採用し、油圧ジャッキ操作者が容易に距離を確認できるように工夫した。なお、打設方向に向かって左カーブ（R=1600）の線形に配慮し、面板と既打設部分が接触しやすい左側クラウン部にセンサーを増設した。（図3.4.3）

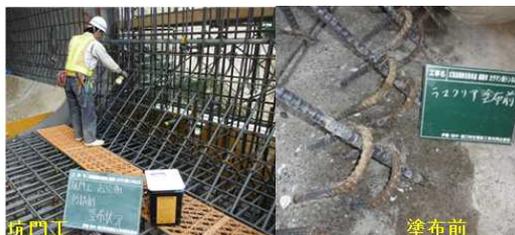
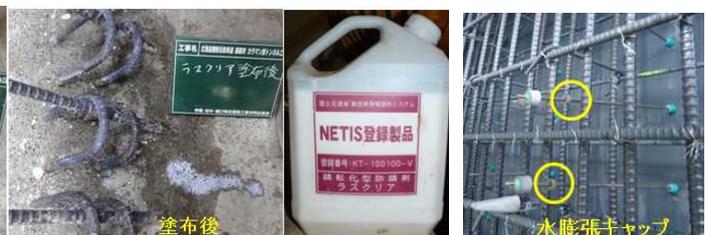
- ① 鉄筋組立後に水性エポキシ樹脂系防錆剤「ノックスEW」を、覆工・坑門工の鉄筋に塗布した。
- ② 発錆しやすい折曲げ加工箇所について、錆転化型防錆剤「ラスクリア」を塗布した。（写真3.5.1）
- ③ 鉄筋への水分供給を防止するため、水膨張性キャップ付の止水型セパレータを坑門工の型枠に使用し、コンクリートの遮水性を向上させた。（写真3.5.2）

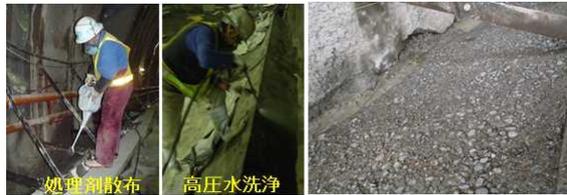
写真 3.6.1 水平打継目の処理

そのため、覆工・坑門工ともに水平打継目の処理として、インバート・底版打設後に遅延剤「デイスパーライト」を散布し、8～10時間後にレイタンスを高圧水で洗浄を行い、上下コンクリートの一体化を図った。（写真 3.6.1）

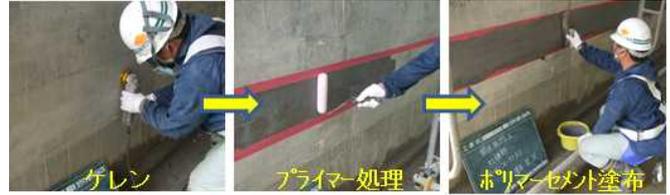
写真 3.6.2 坑門工 打継目の防水処理

また、外部から雨水や雪解け水の供給を受ける坑門工底版の背面側は、防水性のポリマーセメントによる打継目処理を行い、コンクリート表面の遮水性を高めた。（写真 3.6.2）

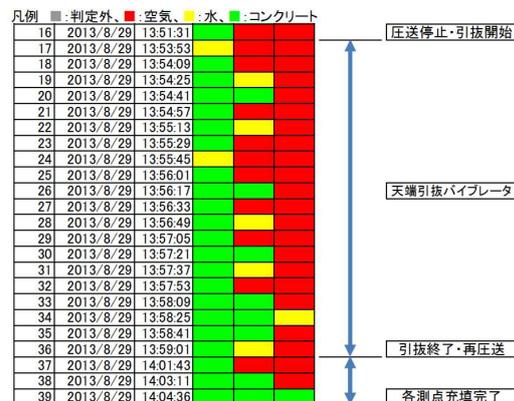
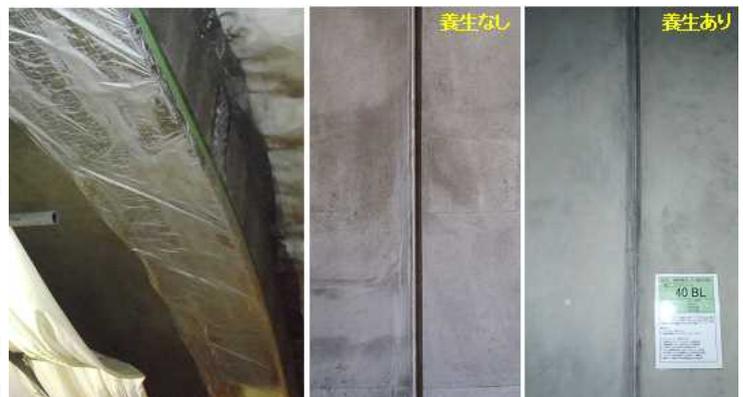
写真 3.7.2 ラップ部の養生とその効果

コンクリートを確実に充填するため、充填検知システム「ジューテンダー」を覆工天端の両端部と中央部の3箇所に設置し、充填・締固めを確認しながら2本の頂部長尺引抜きバイブレータで打設した。（図 3.7.1） また、天端部のエア溜りを防止するため、エア抜き孔を2箇所設置した。

覆工コンクリートのラップ側妻部にはノロ分の付着を防止するため、ビニールシートを設置して打設済みコンクリートの美観に配慮した。（写真 3.7.2） 打設時には、ブリーディング水増大の要因となる先送りモルタルを排出した。（写真 3.7.3） また、覆工妻部にはパンチングメタル型枠を6カ所に設置し、ブリーディング水を排出するとともに（写真 3.7.4）、取りきれないブリーディング水や油脂分はヒシヤクで取り除き、品質と美観を保持した。

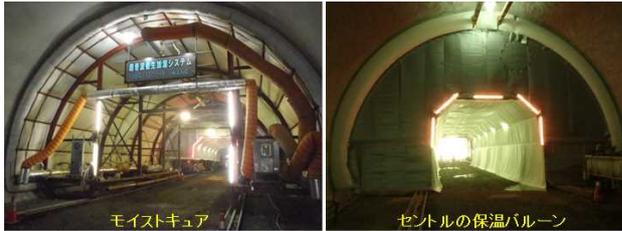
写真 3.8.1 覆工コンクリート初期養生

コンクリートの初期養生は、厳寒地における構造物の長期耐久性に最も影響を及ぼす工程である。本トンネルでは、セントル部分の保温バルーンに加え、温湿度を自動制御する超音波加湿養生システム「モイストキュア」2スパン型（L=21.0m）を採用して、打設後7日目まで加湿養生を実施し、コンクリートの高品質化を図った。（写真 3.8.1）

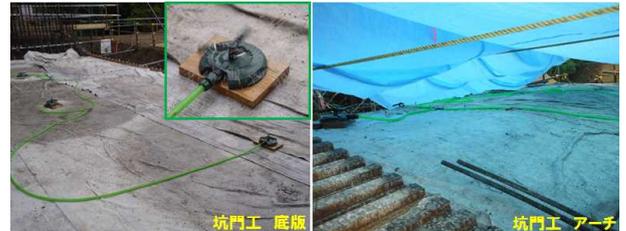
写真 3.8.2 坑門工の初期養生

夏季の打設となった坑門工の養生では、乾燥収縮防止として日よけシートを設置したうえで、簡易式スプリンクラーで水を供給して湿潤状態を5日間保持し、水和反応の促進を図った。（写真 3.8.2）

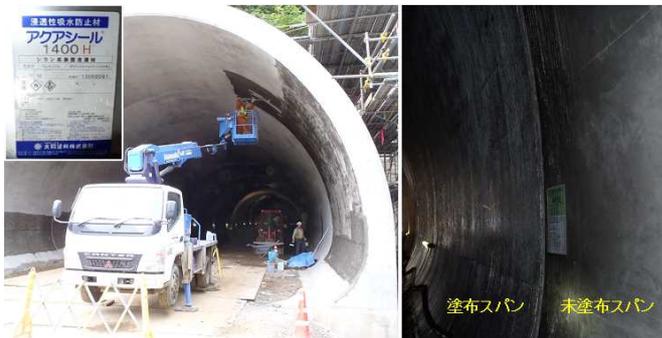
写真 3.8.3 表面含浸材の塗布とその効果

初冬や春先における、凍結融解の繰返し作用による剥落（スケーリング）を防止するため、表面の撥水機能を向上させる寒冷地用のシラン系表面含浸材「アクアシール 1400H」を坑門工・覆工坑口部の全周に塗布し、耐凍害性能を高めた。（写真 3.8.3）

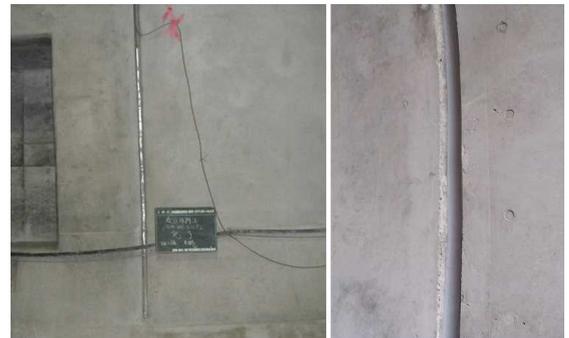
写真 3.8.4 目地部の弾性シーリング

また、漏水やひび割れの原因となる覆工背面の水分凍結を防止するため、覆工目地の路面から2mの高さまで弾性シーリングを施し、冷気の侵入を防いだ。（写真 3.8.4）

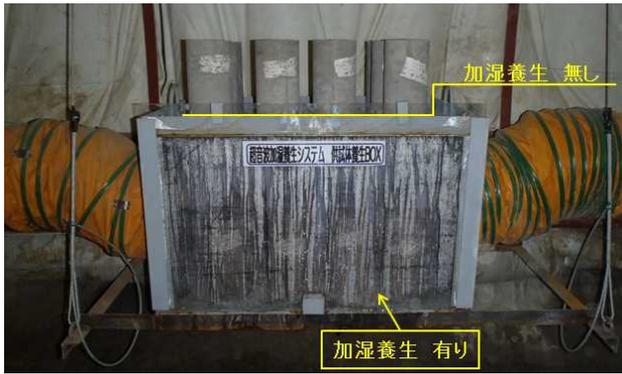
写真 4.1.1 可視化した養生比較ボックス

供試体を加湿養生の開始までセントル保温バルーン内に置いた後、[加湿養生無し]と[加湿養生7日間]に分けて現場養生を行い、それ以降は同条件で保管し、 $\sigma_7 \cdot \sigma_{28} \cdot \sigma_{56} \cdot \sigma_{91}$ を実施した。

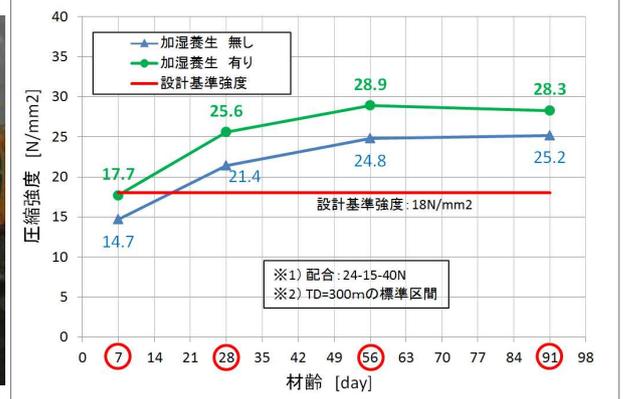
図 4.1.1 圧縮強度比較試験の結果

試験の結果、材齢28日以降では加湿養生を実施した供試体の方が、約12%強度が増大しており、初期養生効果による、コンクリートの高品質化を確認することができた。（次頁、写真4.1.1、図4.1.1）

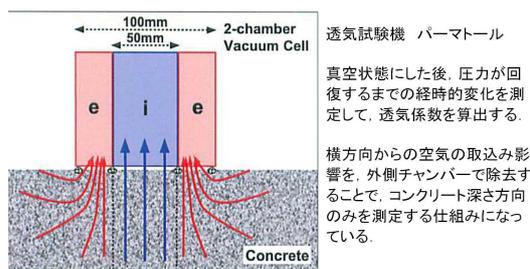
図 4.2.1 パーマツール 試験原理図

表面透気性試験は、構造物の耐久性に大きく影響するコンクリート表層部の密実性を評価する試験である。本工事では、配合・表面含浸材塗布の有無・養生方法の違いによるコンクリート表面の品質の差異を確認するため、覆工・坑門工について透気試験機「パーマツール」を用いて、透気性試験を実施した。（図 4.2.1, 写真 4.2.1）試験は測定値のバラツキを排除するため、コンクリートの水分量が 5.5%未満であることを確認し、鉛直面の側壁部で各箇所 3 回測定した平均値で評価した。

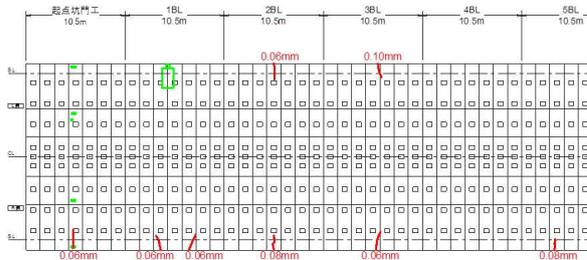
図 4.3.1 ひび割れ展開図（起点側）

完成時に坑門工・覆工のひび割れ調査を行った結果を図4.3.1, 4.3.2 にまとめた。ひび割れは計22本発生し、いずれも0.05～0.10mmの微細ひび割れであった。

これらのひび割れには、「スパン中央付近もしくは3分割した付近で、インバート（坑門は底版）との水平打継ぎ目からトンネル横断方向に向かって生じており、ひび割れの発生は打設後7日目～8日目に確認している」という共通した特徴があり、「温度ひび割れ」とであると推定できる。

ひび割れ箇所への対策は、「補修の要否に関するひび割れ幅の限度」（日本コンクリート工学協会）に則り、0.05mm以上のひび割れ箇所については、高度な撥水性を具備する寒冷地用のシラン系表面含浸材を2回塗りして、防水性を向上させた。

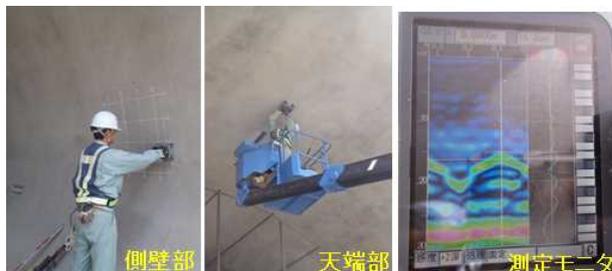
写真 4.4.1 坑門工の非破壊検査

かぶり部の配筋精度が品質に大きな影響を与える坑門工では、コンクリート打設後のかぶり部分の非破壊検査（かぶり・配筋間隔）を前提として、施工管理を行った。打設後の検査結果は、かぶり・配筋間隔とも規格値内に収まっていることを確認した。（写真4.4.1, 表4.4.1）
